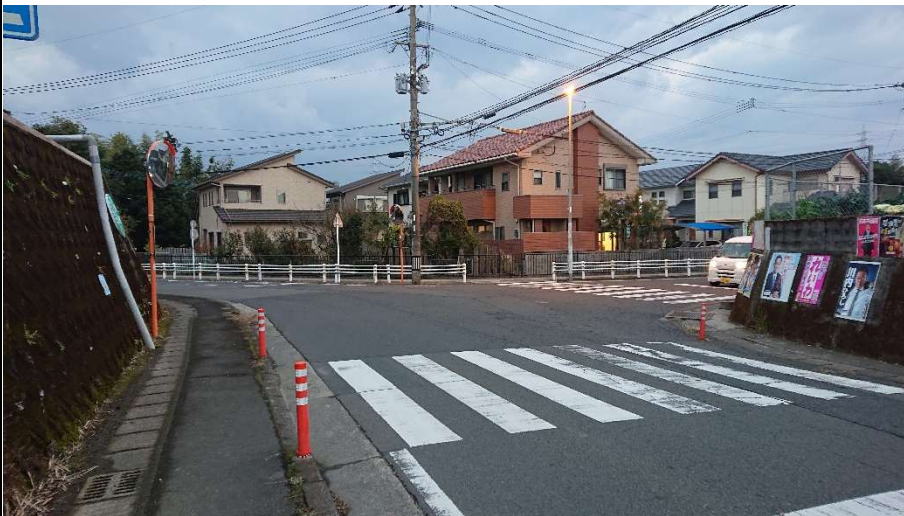
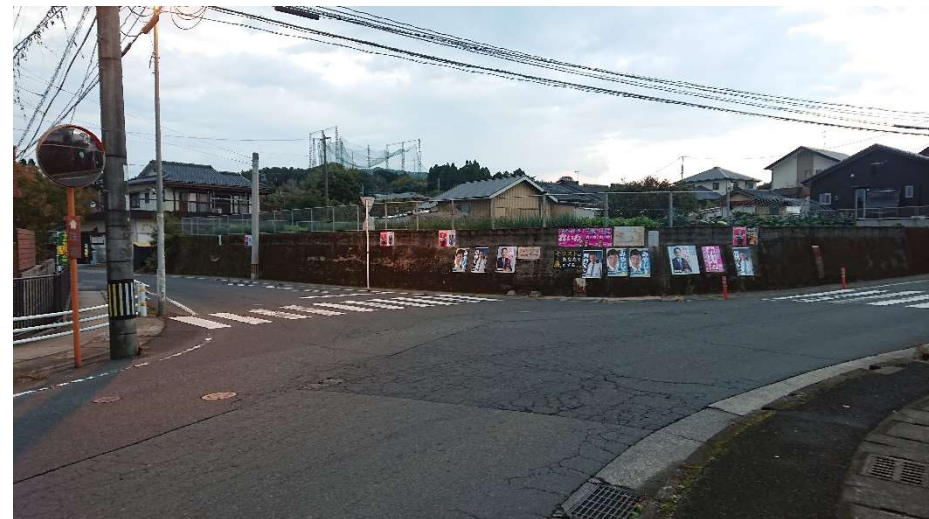
危険箇所①

学校方面からの車が右折するときに、吉野小側からの車と衝突しそうになることがある。朝や帰り、児童が横断歩道を渡るとき、交通量が多く危険を感じることもある。

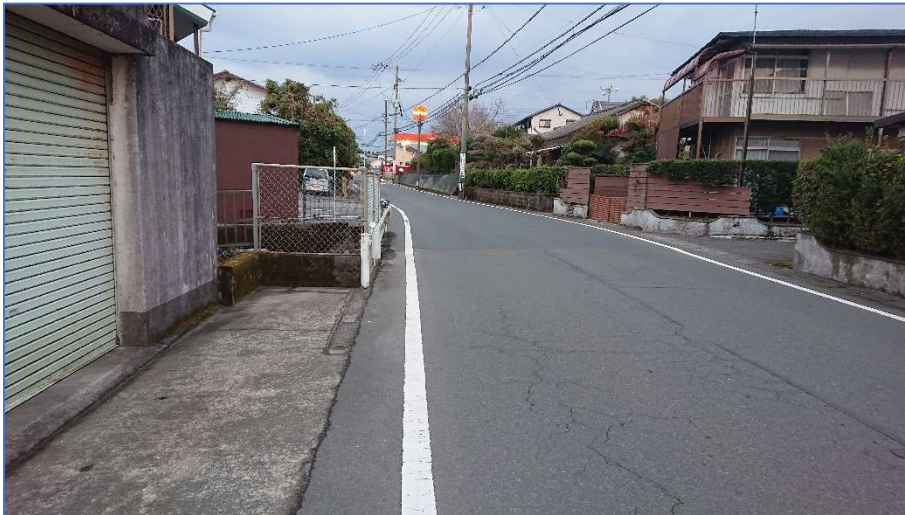
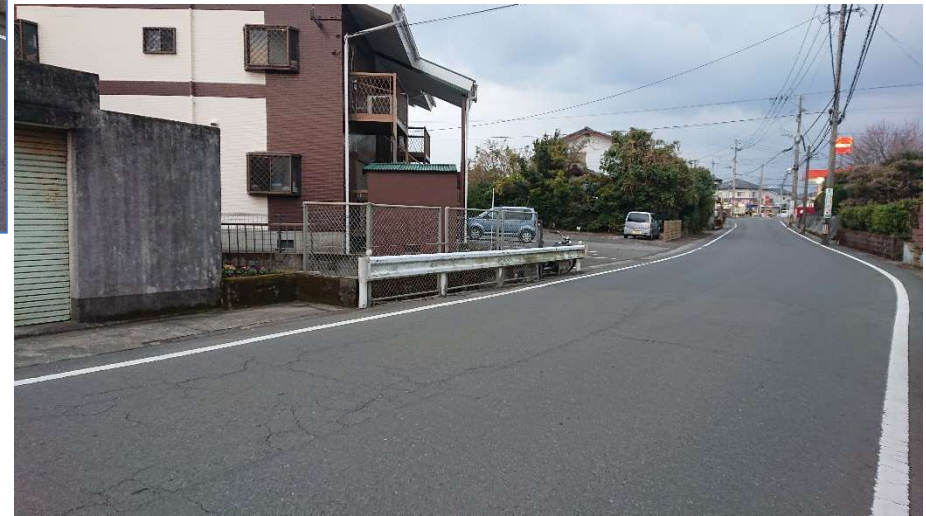
危険箇所②

歩道が急にせまくなっていて、非常に危ない。朝や夕方の交通量も非常に多い。

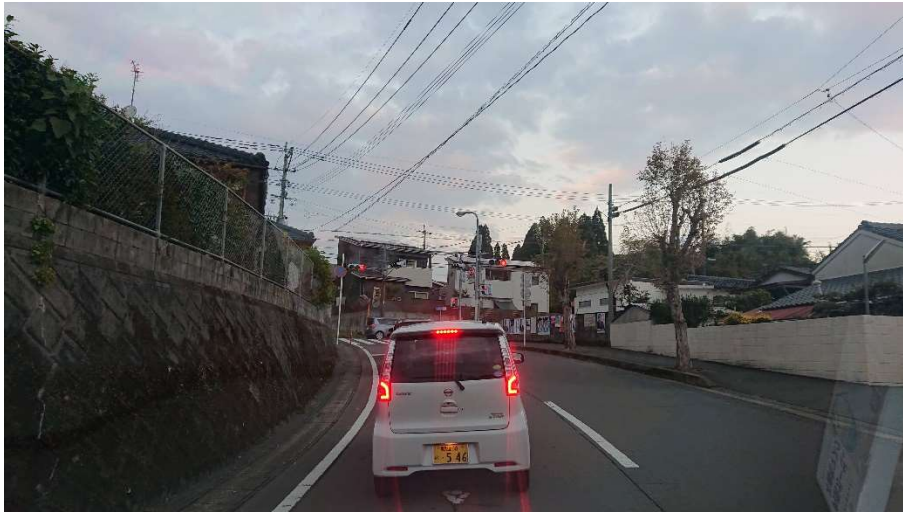
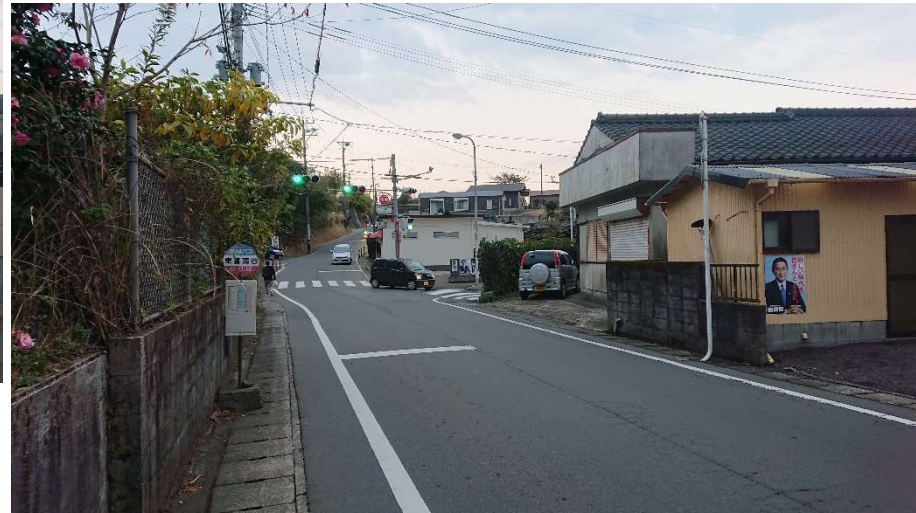
危険箇所③

歩行者用信号が異常に短い。3年ほど前に、自動車側の信号は、写真の手前から奥へは、2分ぐらいから1分ぐらいへと短くなった。だが、歩行者用信号が短いので、写真左側から車が、信号無視をよくしている。また、手前から奥へは歩行者用信号がついていない。奥から手前にはついている。そのため、手前から奥へ渡る児童や中学生が困っている。

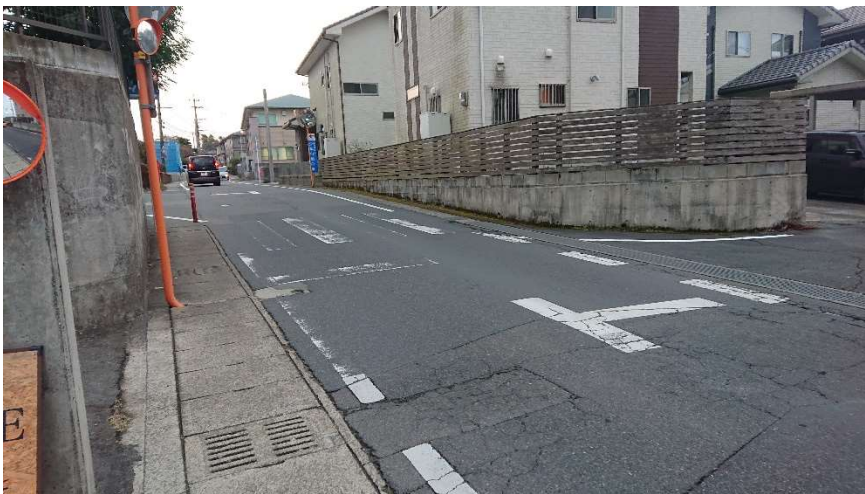
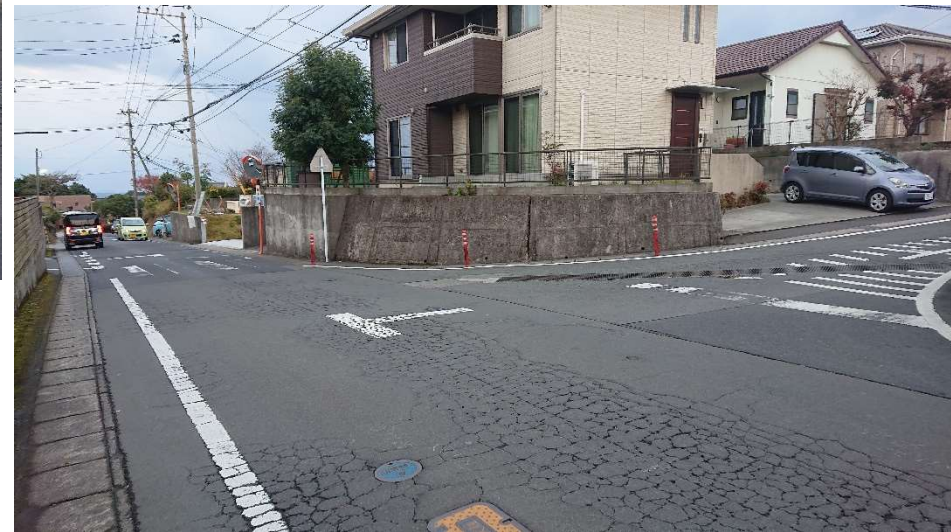
危険箇所④

以前、本校児童が交通事故にあった。交通量が多い。歩道のラインも消えかかっている。夕方は、西日に向かって進む車がまぶしそうに運転している。

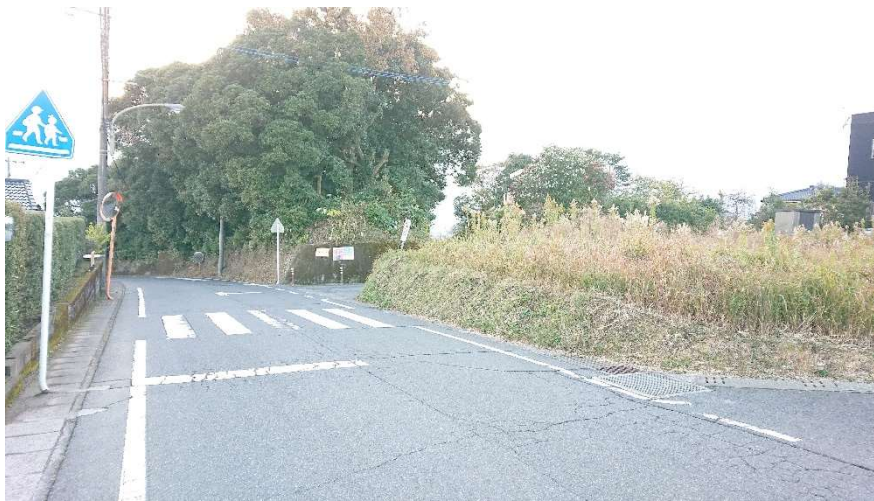
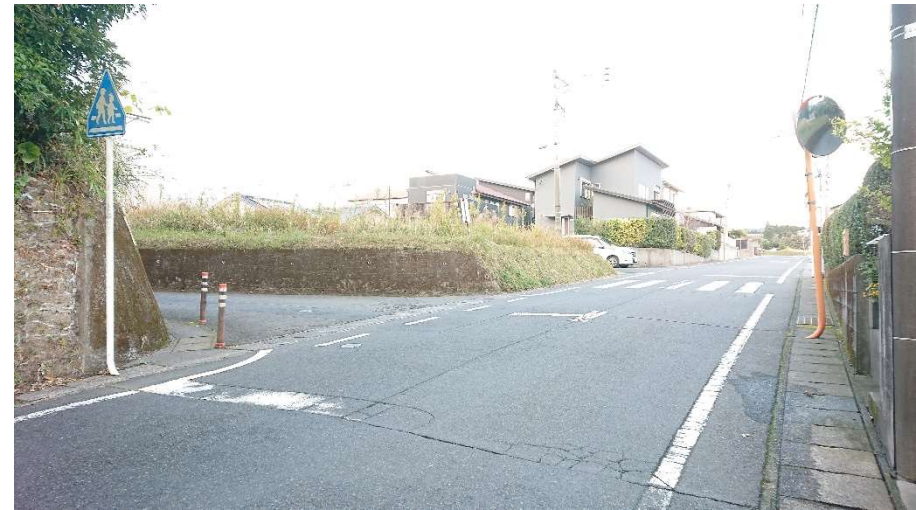
危険箇所⑤

学校側からの車が右左折するときに、右折しづらい。また、森重果樹園側から学校へ左折する車のためのミラーが設置されていないため、学校側から車がくるかどうかわかりにくい。

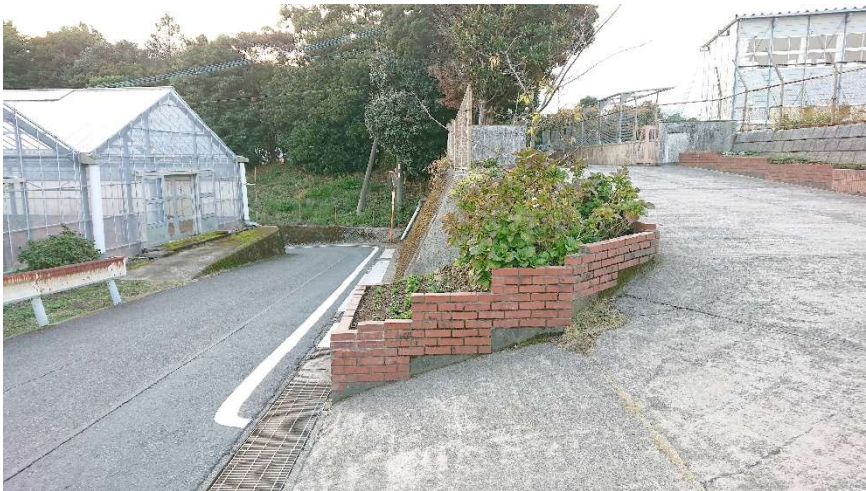
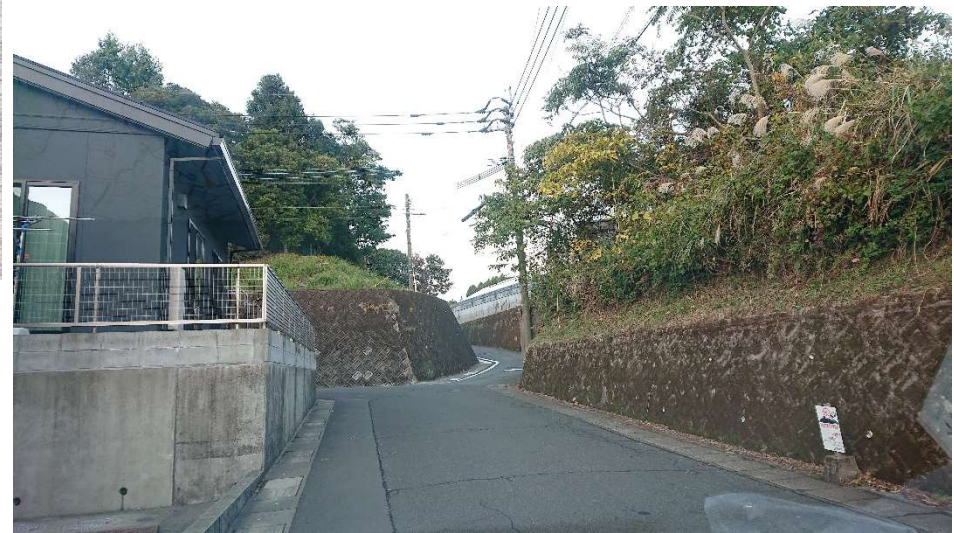
危険箇所⑥

見通しが悪く、出会い頭の事故直前といったケースも多数ある。また、学校の敷地のすぐ外で、持久走大会のときのコース上にもなっている。

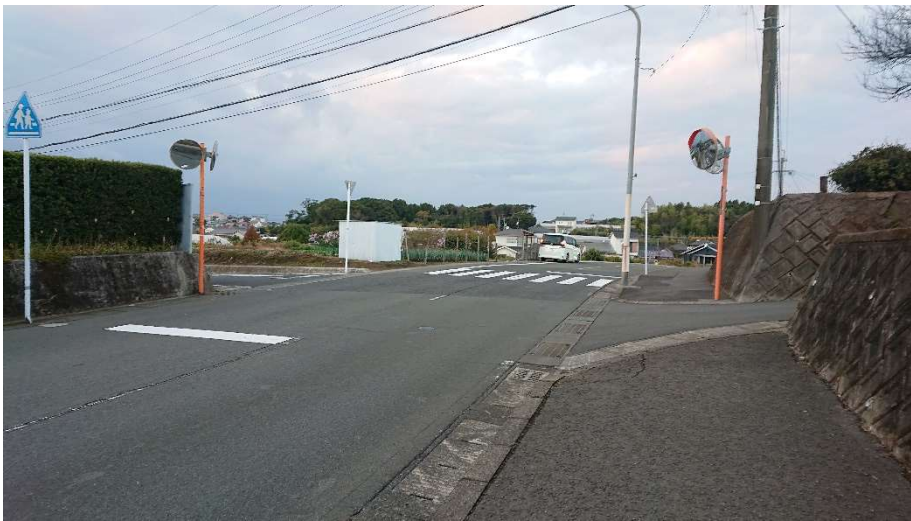
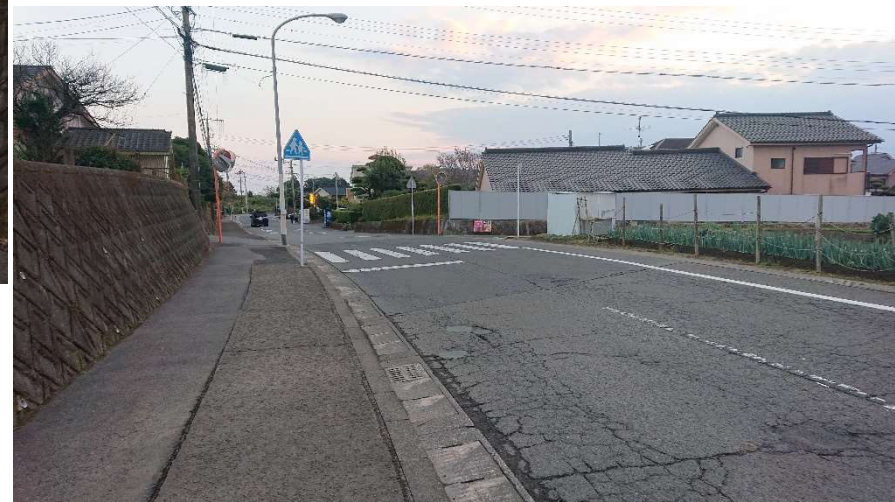
危険箇所⑦

多くの児童が朝、この横断歩道を渡る。朝は、交通指導員の方がいらっしゃるが、その誘導に従うため左右を見ずに渡っている。下校時間も左右を見ずに渡ろうとする児童がいる。

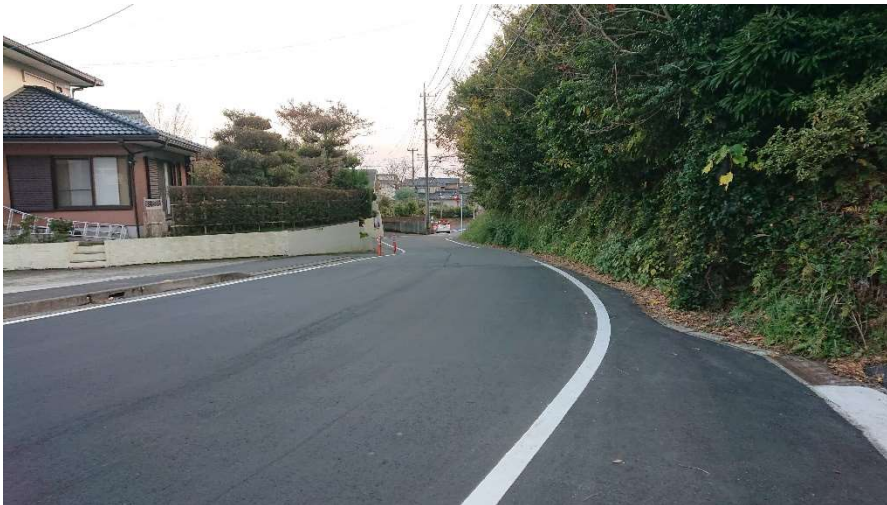
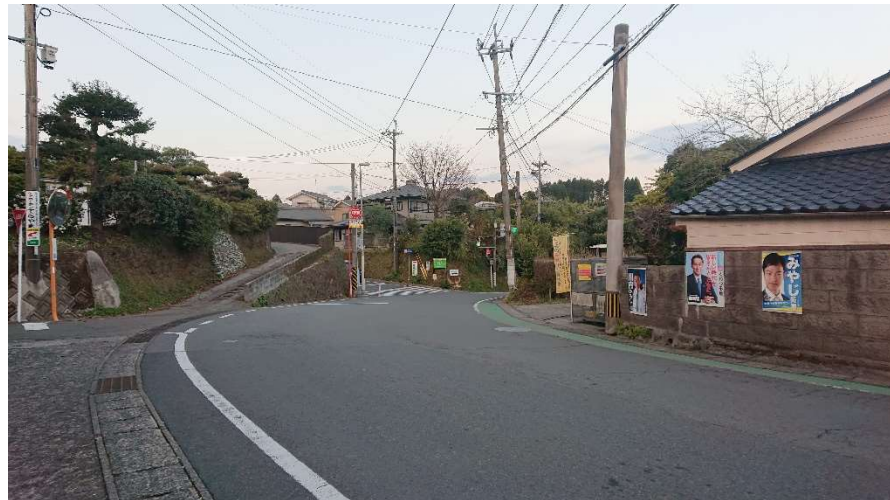
危険箇所⑧

多くの児童が登下校で通るが、曲がりくねっていて歩道が狭い部分もある。交通量は非常に多い。特に歩行者用信号が点滅していると、勢いよく交差点に進入している車が多い。中学生は歩道がない方を歩いていて、土手の草が生い茂っている時期などは、非常に危険である。
