# R5年度吉田小・吉田北中校区合同 環境点検マップ

## 危険箇所

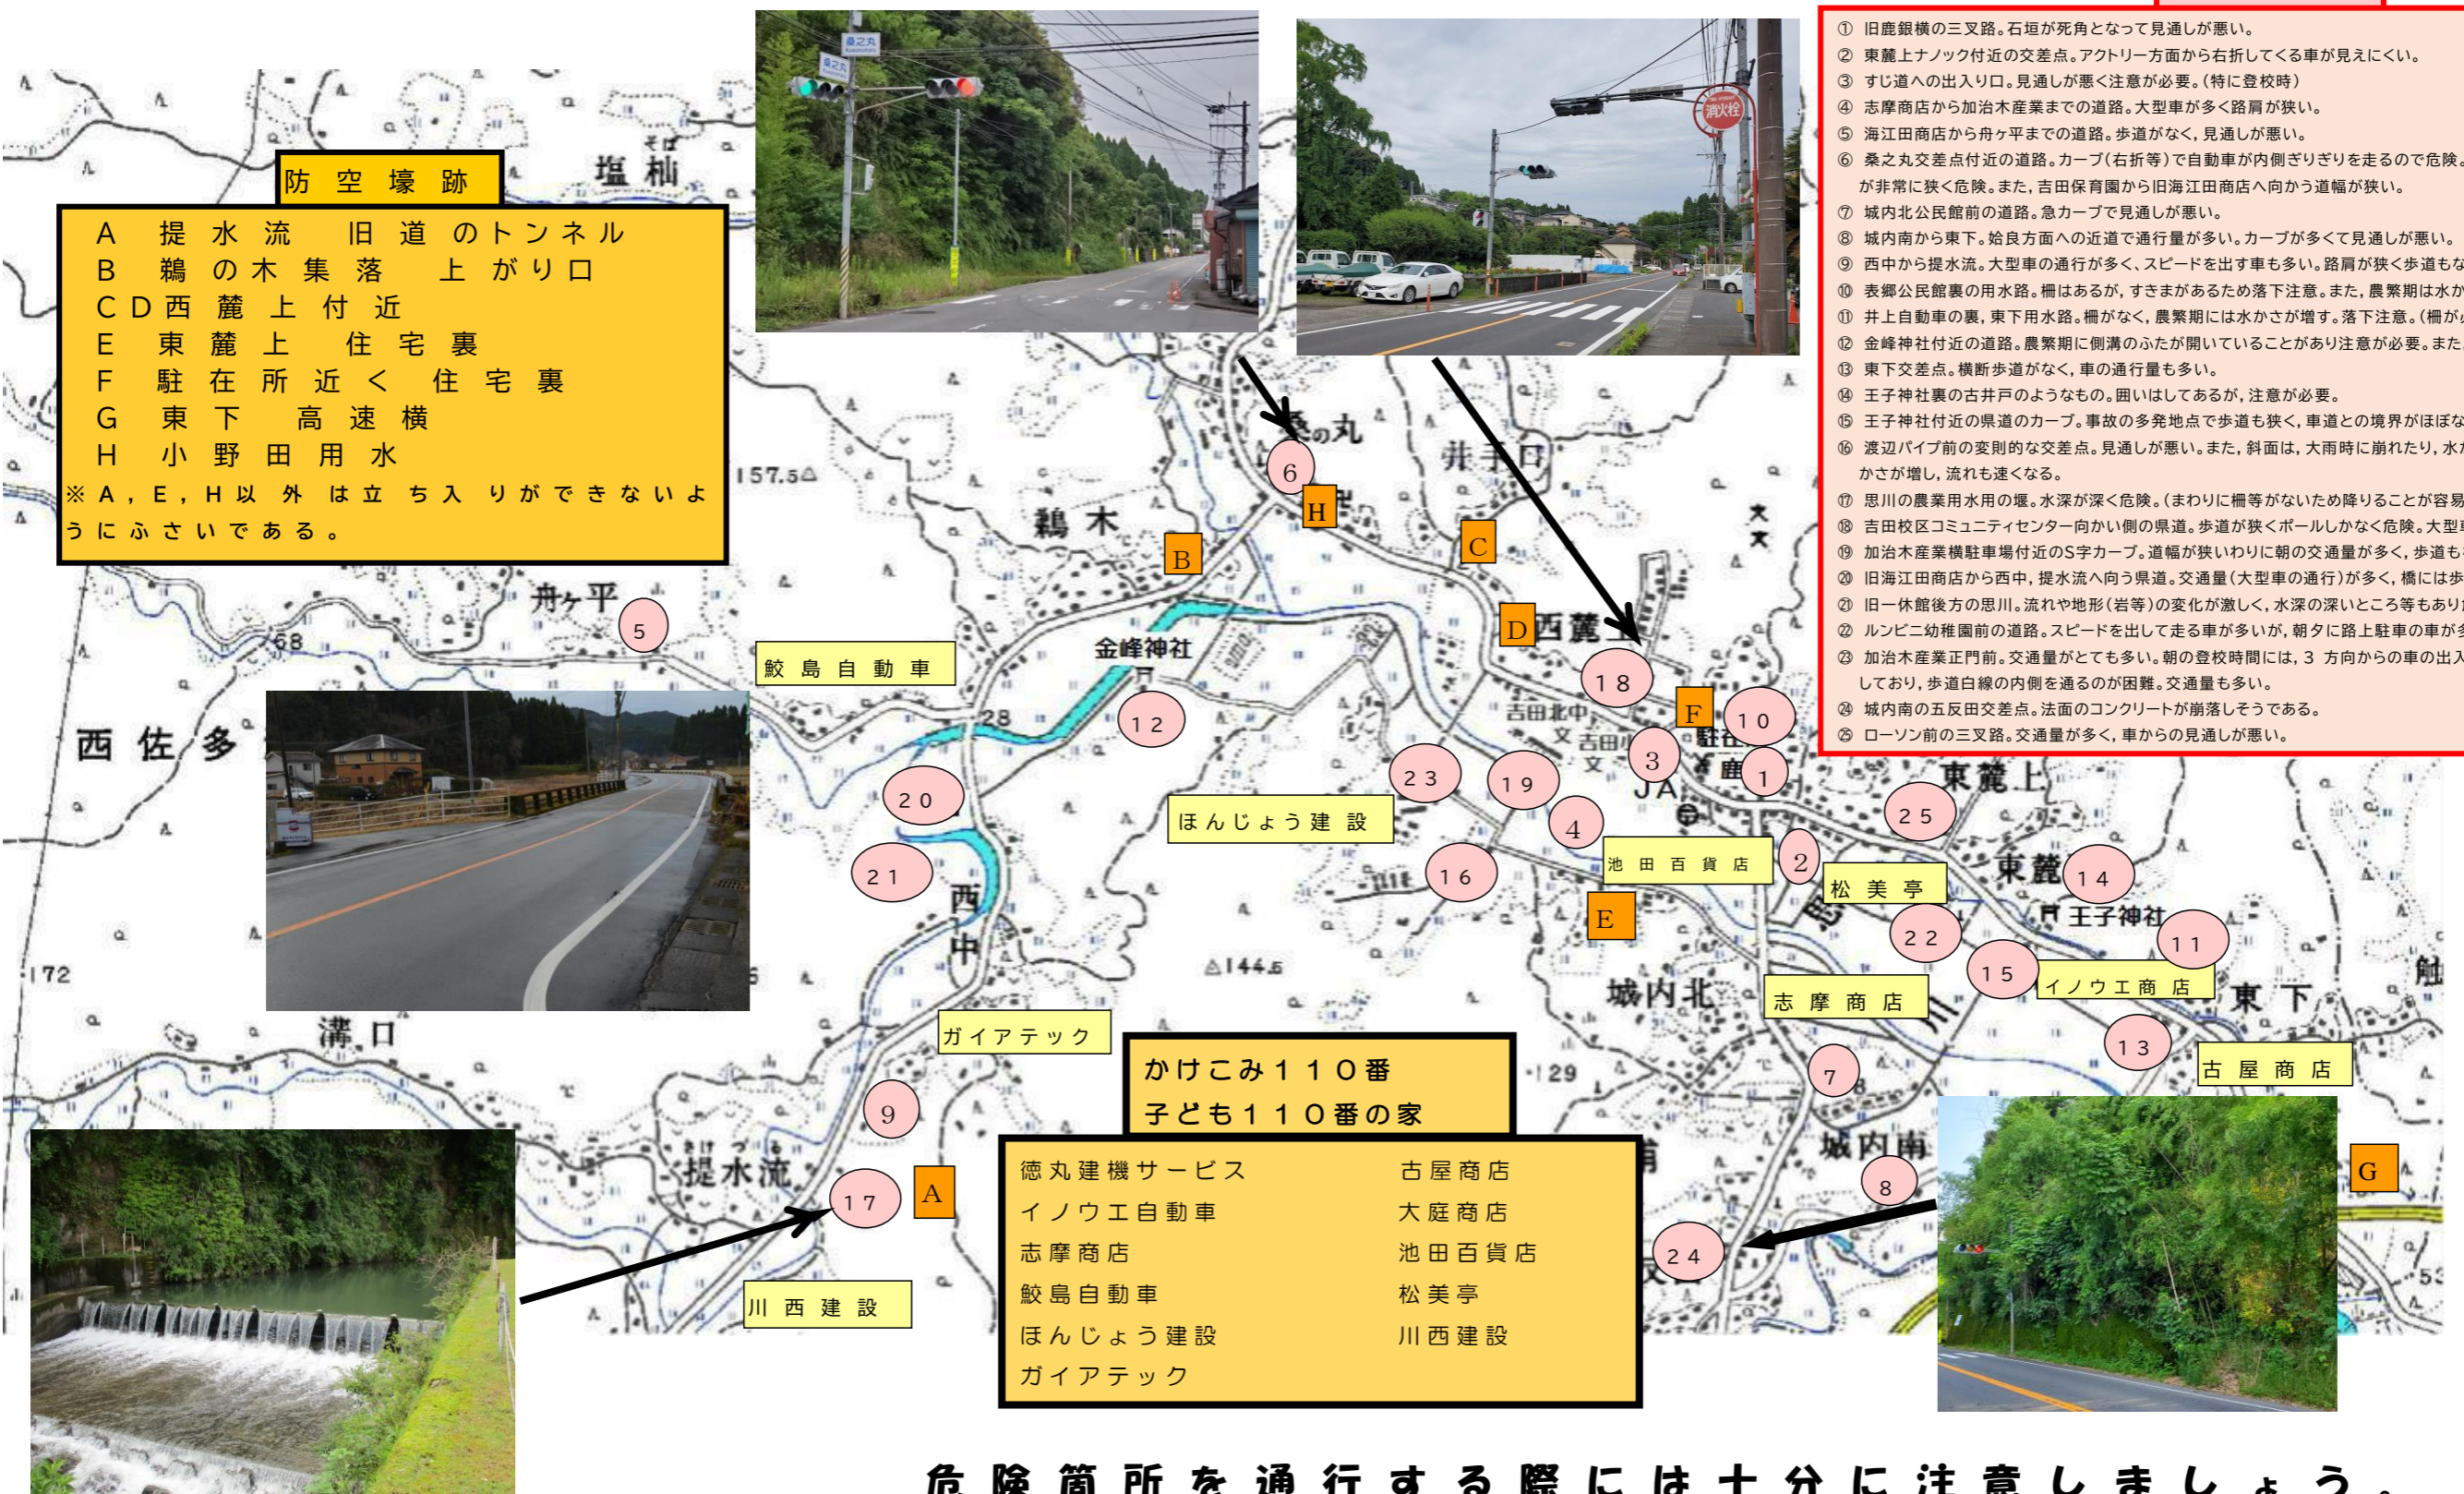
- ① 旧鹿銀横の三叉路。石垣が死角となって見通しが悪い。
- ② 東麓上ナノック付近の交差点。アクトリー方面から右折してくる車が見えにくい。
- ③ すじ道への出入り口。見通しが悪く注意が必要。(特に登校時)
- ④ 志摩商店から加治木産業までの道路。大型車が多く路肩が狭い。
- ⑤ 海江田商店から舟ヶ平までの道路。歩道がなく、見通しが悪い。

- ⑥ 桑之丸交差点付近の道路。カーブ(右折等)で自動車が内側ぎりぎりまで走るの危険。大型車の交通量も多く、歩道が非常に狭く危険。また、吉田保育園から旧海江田商店へ向かう道幅が狭い。
- ⑦ 城内北公民館前の道路。急カーブで見通しが悪い。
- ⑧ 城内南から東下。始良方面への近道で通行量が多い。カーブが多くて見通しが悪い。

- ⑨ 西中から提水流。大型車の通行が多く、スピードを出す車も多い。路肩が狭く歩道もないので通行注意。
- ⑩ 表郷公民館裏の用水路。柵はあるが、すきまがあるため落下注意。また、農繁期は水かさが増す。
- ⑪ 井上自動車の裏、東下用水路。柵がなく、農繁期には水かさが増す。落下注意。(柵が必要)
- ⑫ 金峰神社付近の道路。農繁期に側溝のふたが開いていることがあり注意が必要。また、草木が伸びて、視界が悪い。

- ⑬ 東下交差点。横断歩道がなく、車の通行量も多い。
- ⑭ 王子神社裏の古井戸のようなもの。囲いはしてあるが、注意が必要。
- ⑮ 王子神社付近の県道のカーブ。事故の多発地点で歩道も狭く、車道との境界がぼやけない。
- ⑯ 渡辺パイプ前の変則的な交差点。見通しが悪い。また、斜面は、大雨時に崩れたり、水がたくさん流れ出す。側溝の水かさが増し、流れも速くなる。

- ⑰ 思川の農業用水用の堰。水深が深く危険。(まわりに柵等がないため降りることが容易。遊泳禁止。)
- ⑱ 吉田校区コミュニティセンター向かい側の県道。歩道が狭くボールしかなく危険。大型車を含め交通量も多い。
- ⑲ 加治木産業横駐車場付近のS字カーブ。道幅が狭いわりに朝の交通量が多く、歩道もないため危険。

- ⑳ 旧海江田商店から西中、提水流へ向う県道。交通量(大型車の通行)が多く、橋には歩道がないため危険。
- ㉑ 旧一休館後方の思川。流れや地形(岩等)の変化が激しく、水深の深いところ等もあり危険。
- ㉒ ルンビニ幼稚園前の道路。スピードを出して走る車が多いが、朝夕に路上駐車車が多く、見通しが悪い。
- ㉓ 加治木産業正門前。交通量がとても多い。朝の登校時には、3方向からの車の出入りがある。また、草木がせり出しており、歩道白線の内側を通るのが困難。交通量も多い。

- ㉔ 城内南の五反田交差点。法面のコンクリートが崩落しそうである。
- ㉕ ローソン前の三叉路。交通量が多く、車からの見通しが悪い。

- 防空壕跡
- A 提水流 旧道のトンネル
  - B 鶉の木集落 上がり口
  - C D 西麓上 付近
  - E 東麓上 住宅裏
  - F 駐在所 近く 住宅裏
  - G 東下 高速横
  - H 小野田用水
- ※ A, E, H 以外は立ち入りできないようにふさいである。
